RAPPORT D'ENQUÊTE MARITIME
M00C0019

ÉCHOUEMENT

DU CHIMIQUIER *SUNNY BLOSSOM*
DANS LE LAC SAINT-FRANÇOIS
DANS LA VOIE MARITIME DU SAINT-LAURENT
LE 18 MAI 2000

Rapport numéro M00C0019

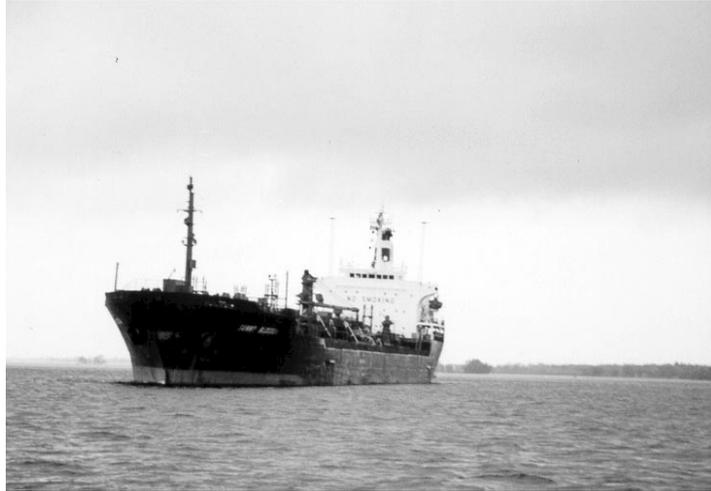
L'apprenti pilote observe que les lignes de foi des deux radars avoisinent les 280° G et il en fait part au pilote. Celui-ci se rend au radar, mentionne le rendement médiocre des radars et ordonne immédiatement à l'OQ de réduire l'allure pour la faire passer d'environ 7 noeuds à en avant très lente (5 noeuds). Le navire continue son embardée sur tribord en travers du chenal. L'information recueillie concernant les ordres de barre donnés est contradictoire. L'un prétend qu'il n'y aurait pas eu assez de temps pour donner des ordres, tandis que l'autre prétend qu'une série d'ordres de mettre la barre à gauche ont été donnés. À 7 h 30, le chimiquier s'échoue en amont de la bouée D36, du côté nord du chenal, sur un cap au 274° G. Le navire s'est échoué, le côté tribord contre le haut-fond, avec une gîte sur bâbord de 2,5° (voir l'annexe A, photo 1).

Photo 1. Le *Sunny Blossom* échoué dans le lac Saint-François avec une gîte de 2,5° à bâbord

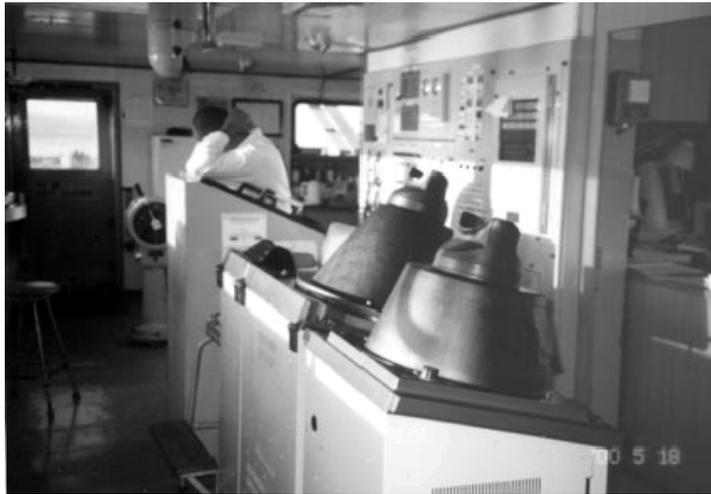
Le navire était muni d'un système de cartes électroniques (ECS). Il avait été installé sur la table à cartes, derrière le poste de barre. La timonerie du navire était aménagée de façon classique et la table à cartes se trouvait dans la partie arrière de la timonerie (voir l'annexe A, photo 2).

Le *Sunny Blossom* n'était pas équipé d'une passerelle aménagée selon les normes modernes. Les personnes qui dirigeaient les mouvements du navire devaient regarder au-dessus de la fenêtre avant centrale pour voir l'indicateur d'angle de barre, se tourner vers le côté tribord de la passerelle pour vérifier la position du transmetteur d'ordres, se déplacer vers le côté bâbord de la passerelle pour consulter les radars et se rendre à la table à cartes derrière le panneau de commande central pour consulter la carte ou d'autres équipements de navigation.

Photo 2. Vue de la section de tribord de la timonerie depuis le côté bâbord où l'on peut voir l'équipement de navigation ainsi que la cloison de séparation de la chambre des cartes derrière laquelle se trouve l'ECS

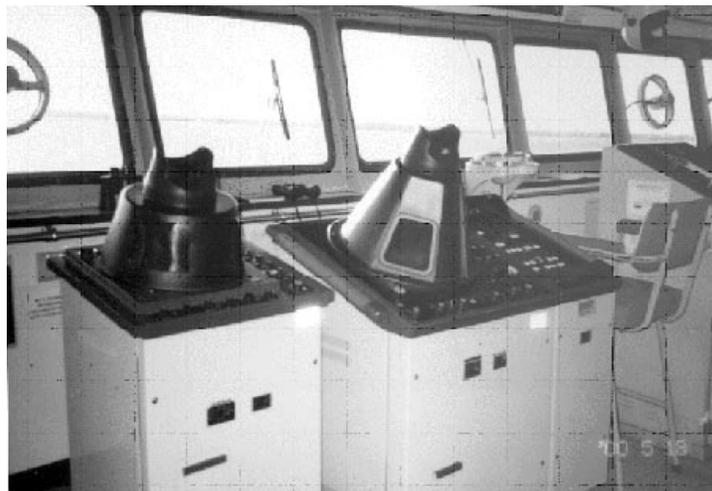
Photo 3. Vue vers l'avant depuis le côté bâbord de la timonerie

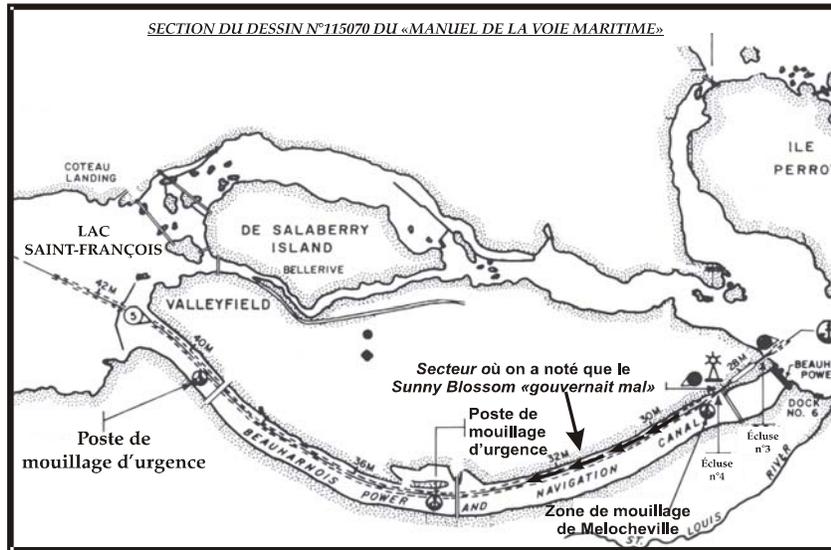
L'apprenti pilote a mentionné que le navire se gouvernait mal en quittant le chenal étroit à la sortie de l'écluse n° 4 de Beauharnois à une allure de 6 ou 7 noeuds seulement. Il ne s'agit toutefois pas d'un phénomène inhabituel pour un navire qui fait route dans un chenal aussi étroit que le canal Beauharnois dont la profondeur n'est que de 8,2 m (voir l'annexe B, croquis 1). Ce phénomène serait aussi présent pour un navire transitant le chenal Lancaster où la profondeur de l'eau n'est que 0,5 m supérieure à celle du canal Beauharnois.

Croquis 1. Secteur du canal Beauharnois où le *Sunny Blossom* gouvernait mal

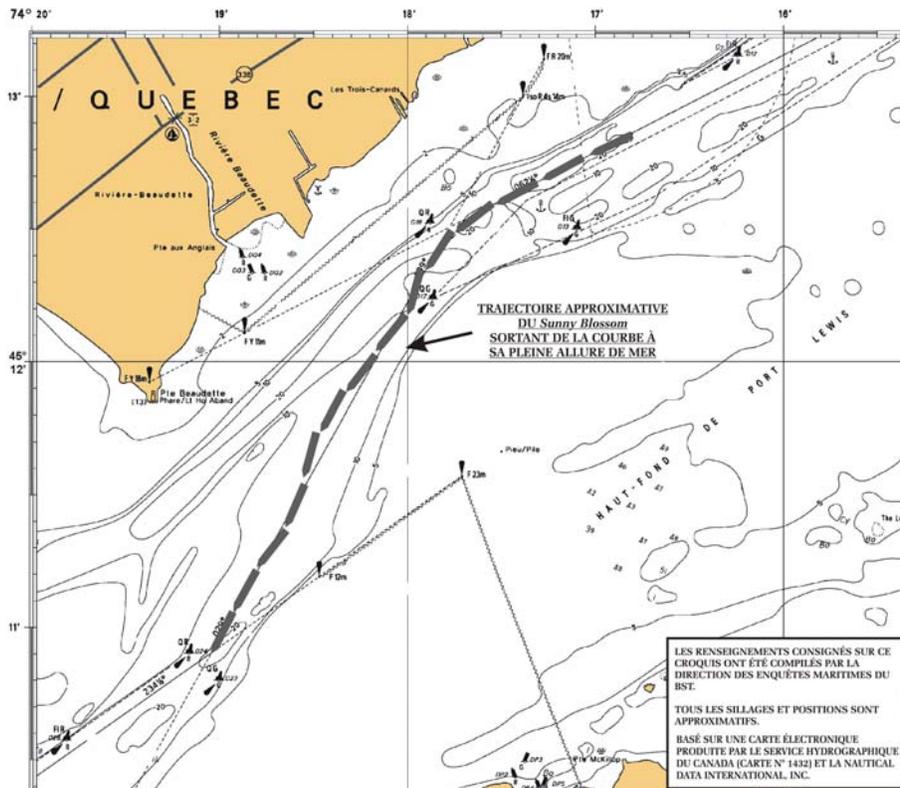
Lorsque le navire est sorti des eaux navigables pour pénétrer dans le chenal étroit conduisant à la barre Lancaster, l'avant s'approchait du haut-fond situé en aval de la bouée D37 et la profondeur de l'eau diminuait rapidement. Alors que le navire faisait cap au 250° G et se trouvait près de la bouée D37, selon l'information recueillie, le bâtiment aurait dû être sur un cap au 267° G. Compte tenu de ces 17 degrés d'écart, le pilote a alors répété l'ordre de mettre le cap au 267° G. À ce moment, le navire avançait à environ 5 noeuds ½ dans la partie la moins profonde du chenal.

Une fois l'arrière proche du côté du chenal, la succion de la berge a créé un autre levier de rotation derrière le point giratoire. Les forces horizontales ainsi générées ont été amplifiées par le fait qu'on a mis la barre à droite pour placer le navire sur son cap final, au 267° G. Compte tenu de la perte probable de stabilité directionnelle due à l'accroupissement, le couple créé par le levier de rotation résultant a provoqué une embardée soudaine sur tribord, de sorte que le navire a dépassé son point de changement de route prévu.

Croquis 2. Section de la carte n° 1432 du Service hydrographique du Canada montrant la trajectoire approximative du *Sunny Blossom* quand il est sorti de la courbe à sa pleine allure de mer
